NOTAT

Tiltaksplan Selbusjøen – overordnet geoteknisk vurdering

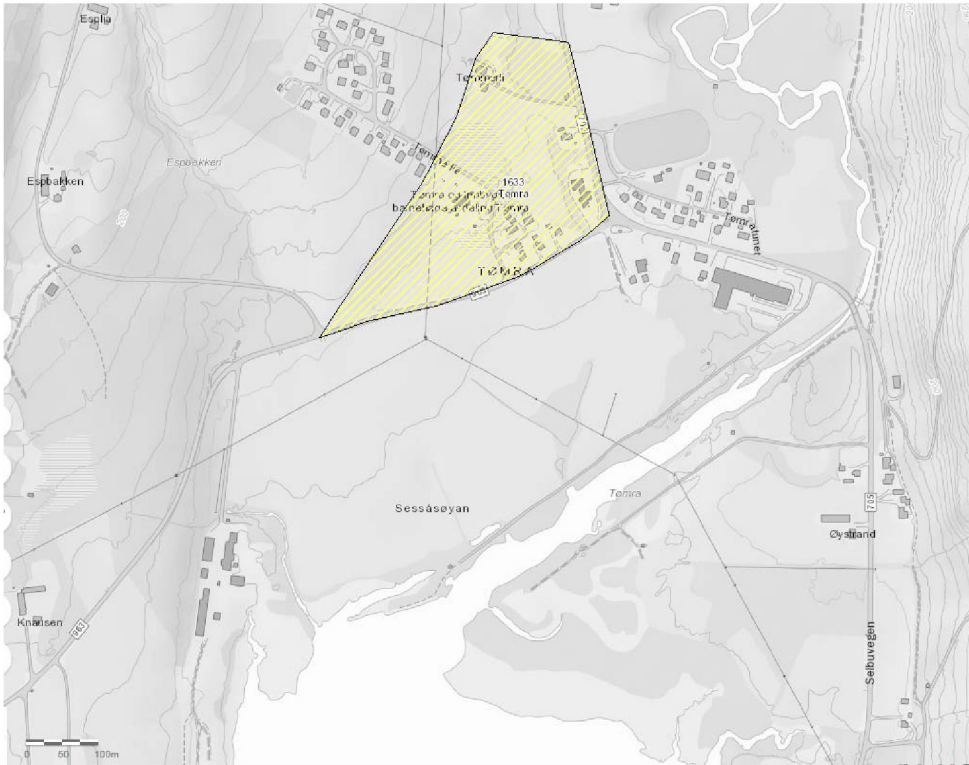
Kvikkleiresone 1663 Tømra har lav faregrad, konsekvensklasse alvorlig og risikoklasse 3. Vurderingsnivået på kvikkleiresonen tilsier at det er mulig kvikkleire her, dvs. det er ikke påvist kvikkleire.

Sonen ligger ca. 300 m nord for utløpet av elva Tømra. Se figur 1. Terrenget er forholdsvis flatt og tiltak ved utløpet av elva vil mest sannsynlig ikke medføre et retrogressivt skred som kan påvirke kvikkleiresonen.

Figur 1: Kvikkleiresone 1663 Tømra ved utløpet av Tømra. (NVE Atlas)

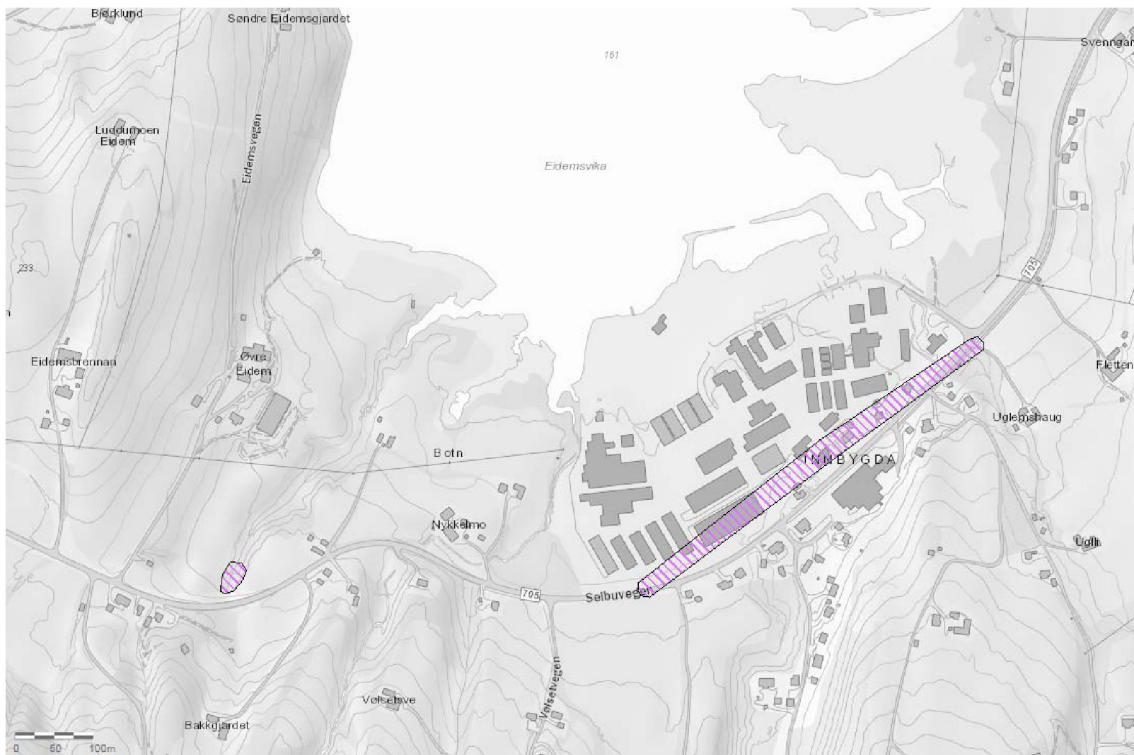
I Innbygda er det registrert 2 lommer med kvikkleire i forbindelse med grunnundersøkelser utført av Statens Vegvesen. Se figur 2. Grunnundersøkelsene er dokumentert i rapporter:

Omfanget av kvikkleire er relativt stort, i det minste for en av lommene. Det er derfor tenkelig at det er større omfang av kvikkleire i dette området. Områder med erosjon eller tiltak i nærheten av dette området må det utføres grunnundersøkelser for, for å kontrollere evt. omfang av kvikkleire.

Figur 2: Områder med funn av kvikkleire fra SVVs grunnundersøkelser ved Innbygda/Eidemsbukta. (NVE Atlas)

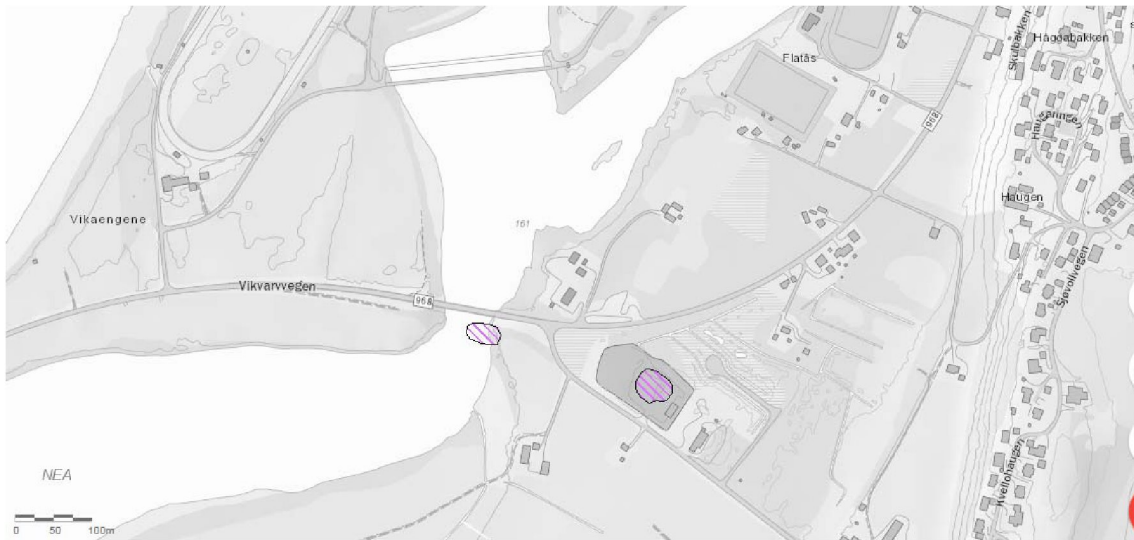
Ved broen over utløpet til Nea er det registrert 2 små lommer med kvikkleire fra SVV grunnundersøkelser. Se figur 3. Grunnundersøkelsene er dokumentert i følgende rapport:

Det er tenkelig at det er et større omfang av kvikkleire i området, siden kartleggingen kun er utført på bakgrunn av gamle grunnundersøkelser fra SVV. Problemer med erosjon i dette området eller planlagte tiltak kan ha innflytelse på evt. kvikkleire i området. Det anbefales derfor utførelse av grunnundersøkelser for tiltak rundt utløpet til Nea.

Figur 3: Områder med påvist kvikkleire fra SVVs grunnundersøkelser ved utløpet av Nea. (NVE Atlas)

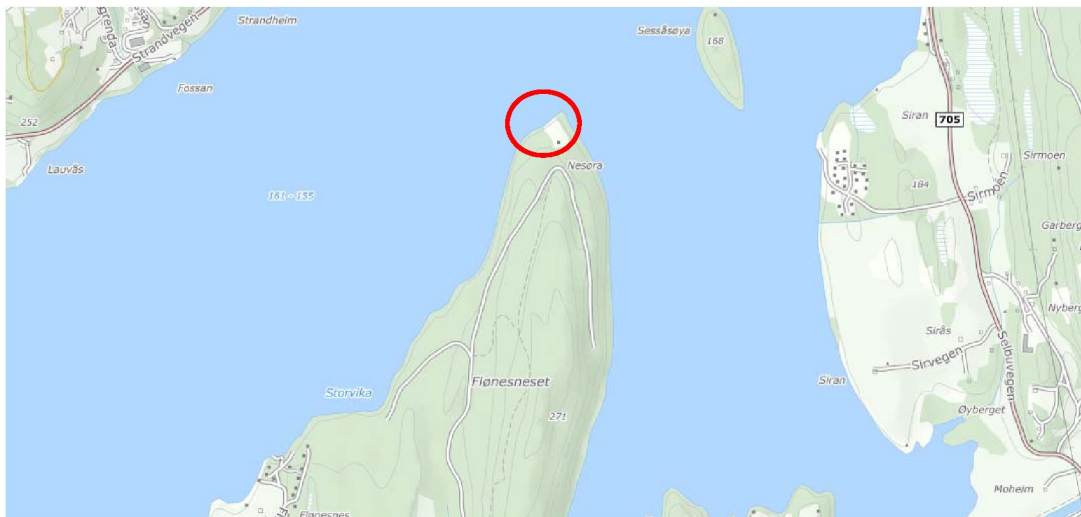
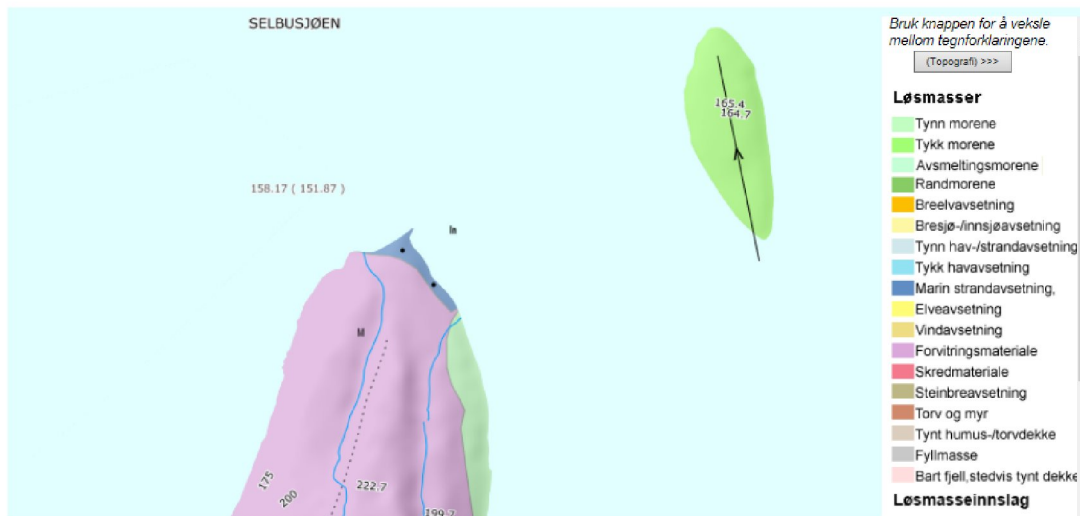
Flønes nr. 1

Det er registrert en erosjonsskade opp mot dyrkamark helt nord på Fløneset (Nesøra). Kvantærgeologisk kart viser at området består av marin strandavsetning, mens resterende del av Fløneset stort sett er forvittringsmateriale. Det vurderes at strandavsetningen stort sett består av sand/silt og at det antagelig vil foregå mindre erosjon i området. Det vurderes at det ikke er fare for noen større utrasing.

Figur 4: Kartutsnitt Fløneset. Området er vist med rød sirkel.

Figur 5: Fløneset. Kvartærgeologisk kart.

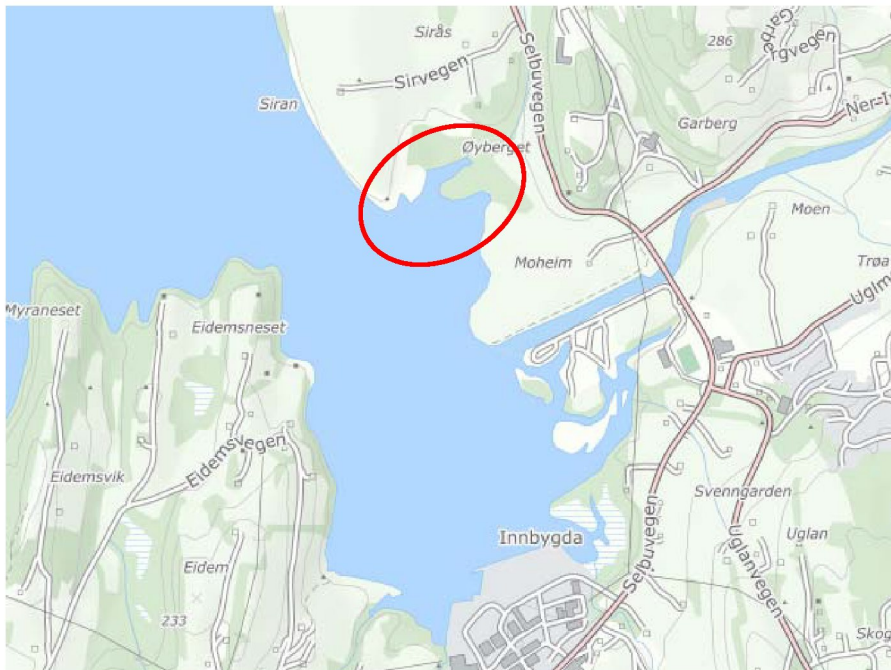
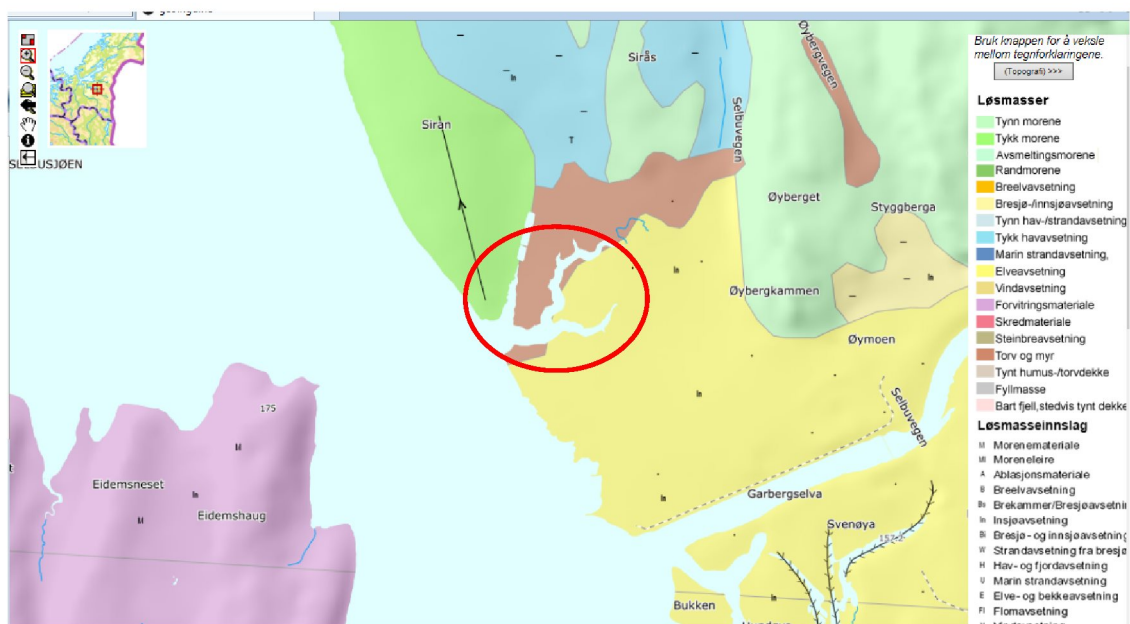
Sirum sør nr. 3

To mindre bekker kommer ut ved Sirum sør (figur 6) og har over tid dannet to dype bekkeutløp/kanaler. Bekkeutløp er erosjonssikret fra HRV og opp, og sikret med spunt under HRV. Historiske bilder viser at det har vært en god del utvikling av erosjonen siden 1962. Det vises til tiltaksplanen.

Kvartærgeologisk kart viser tykk morene og tykk havavsetning nord for elveutløpet og elveavsetning på sørsiden med torv/myr i selve utløpet. Det vurderes at torva/myra vil gradvis eroderes bort. Morenen og elveavsetningene kan også eroderes, men det vurderes liten fare for en større utglidning. Erosjonssikring er utført mot havavsetningen og det vurderes at det ikke er fare for evt. kvikkleireskred pga erosjon her.

Figur 6: Kartutsnitt Sirum sør. Området er vist med rød ellipse.

Figur 7: Kvartærgeologisk kart, Sirum sør.

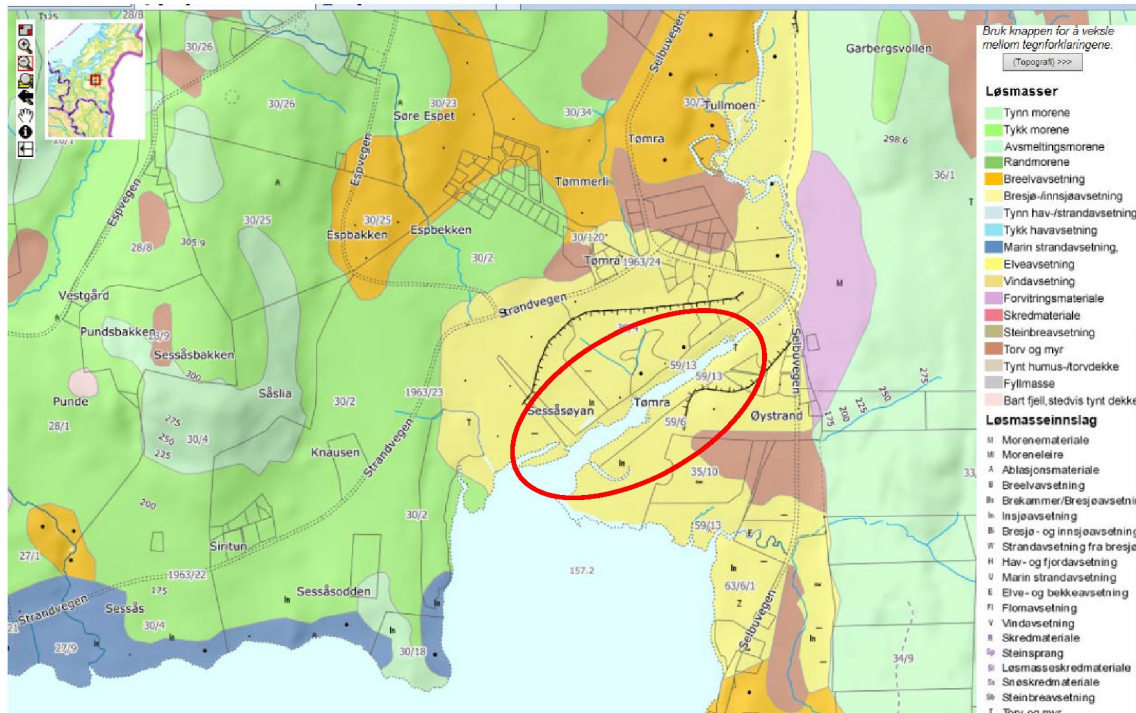
Tømra nr. 5

Kvartærgeologisk kart viser at grunnen består av elveavsetning, se figur 8.

Figur 8: Kvartærgeologisk kart, Tømra

Her skal det gjøres en større erosjonssikringsjobb. På grunn av nærhet til kvikkeleiresone 1663 Tømra anbefales det å utføre grunnundersøkelser for å vurdere omfang av evt. kvikkeleire i forbindelse med tiltak rundt utløpet av Tømra.

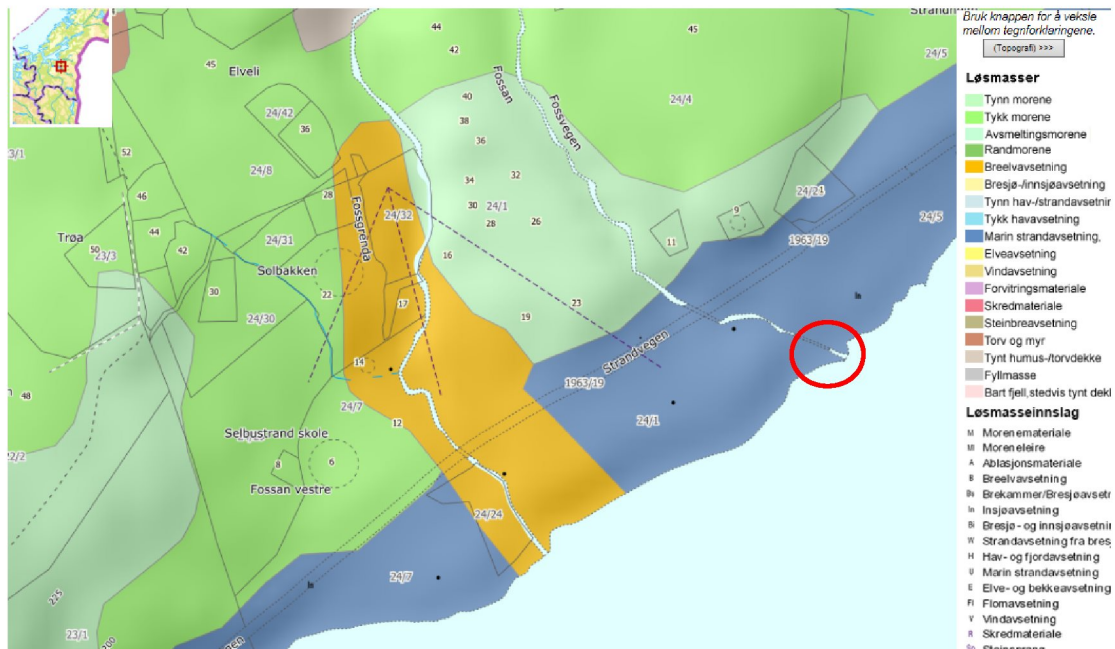
Fosselv østre nr. 7

Ved Fosselv østre skal en gammel trerenne fjernes og bekkeløpet skal erosjonssikres. Bekkeløpet ser ut til å være tidligere erosjonssikret i nedkant av trerenna. Kvantærgeologisk kart (se figur 9) viser at området består av marin strandavsetning. Erosjonssikring av elva vurderes som et tilfredsstillende tiltak, men det er behov for en større geoteknisk vurdering før tiltak utføres.

Figur 9: Kvantærgeologisk kart, Fosselv

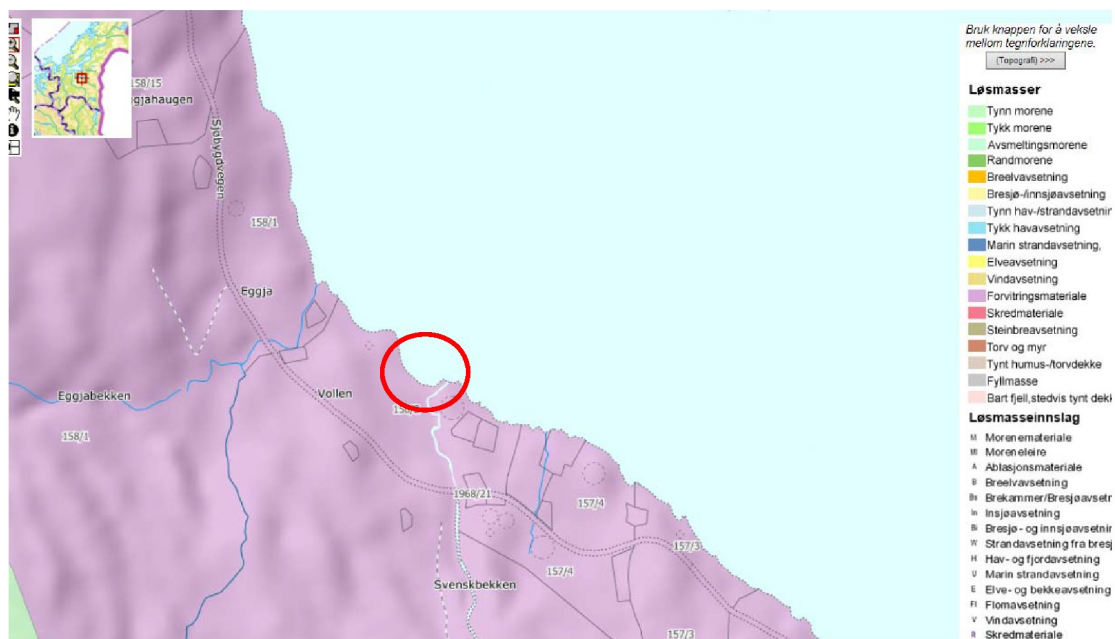
Eggen nr. 10

Betydelig erosjonsskade bak bryggeanlegg. Erosjonsskaden er under utvikling og skråningen bak brygga er høy og bratt.

Kvartærgeologisk kart viser at området består av forvittringsmateriale. Bilder fra tiltaksplanen, ref. /1/, viser at det er betydelige løsmasser av matjord/torv og sand.

Figur 10: Kvartærgeologisk kart, Eggen.

Her er det behov for en større geoteknisk vurdering av mulige tiltak. Det må vurderes behov for grunnundersøkelser.

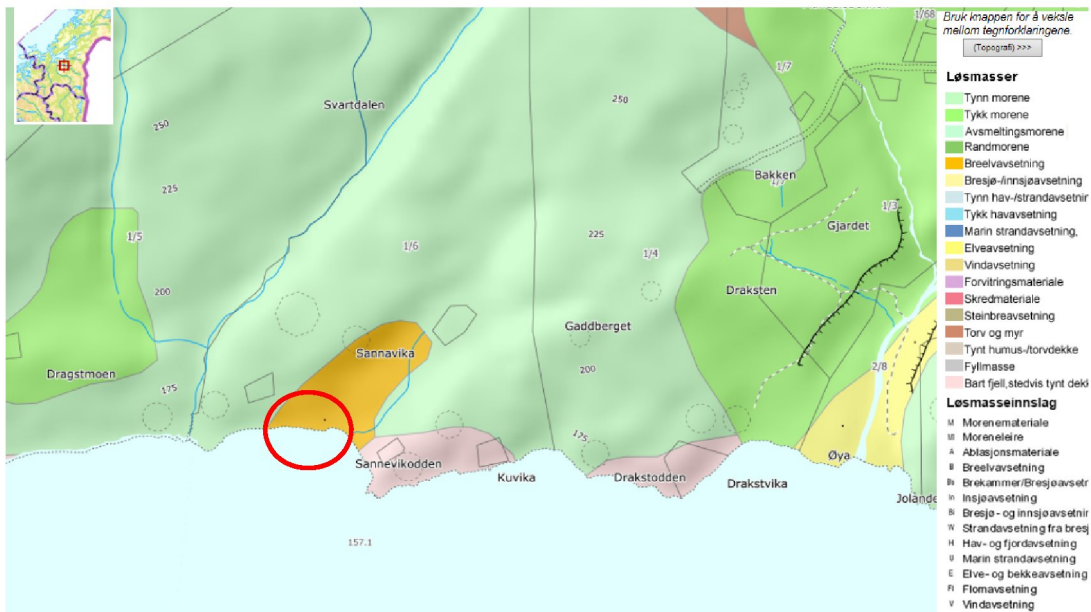
Dragsten nr. 18

Betydelig erosjonsskade nedenfor fritidsboliger i finere masser. Kvartærgeologisk kart viser at området består av breelavsetninger. Bilder fra tiltaksplanen, ref. /1/, viser at området består av ca. 1 m torv/myr over sandig materiale.

Figur 11: Kvartærgeologisk kart, Dragsten

Her bør det gjøres en geoteknisk vurdering av grunnforholdene, med tanke på evt. tiltak for å sikre fritidsboligene. Det må også gjøres en innmåling av hus og torvdybder, som kan sammenlignes med HRV for å se om husene blir påvirket av erosjonen. Det vurderes at erosjonen i torvlaget vil stoppe når underkant torvlag ligger over HRV.
