# Status pr. 1.10.2019. Vurderinger og dokumentasjon fra utførte interne tilsyn og gjennomførte tiltak pr. 1. oktober 2019.

Notatet er et tillegg til «Tiltaksplan for Selbusjøen 2017» (Sweco Norge AS) og er utarbeidet av Statkraft Energi AS. Notatet beskriver noen nye områder med erosjonsproblematikk som ikke er omtalt i Tiltaksplanen, og gir en oppdatering av status på noen av de områdene som er beskrevet i planen.

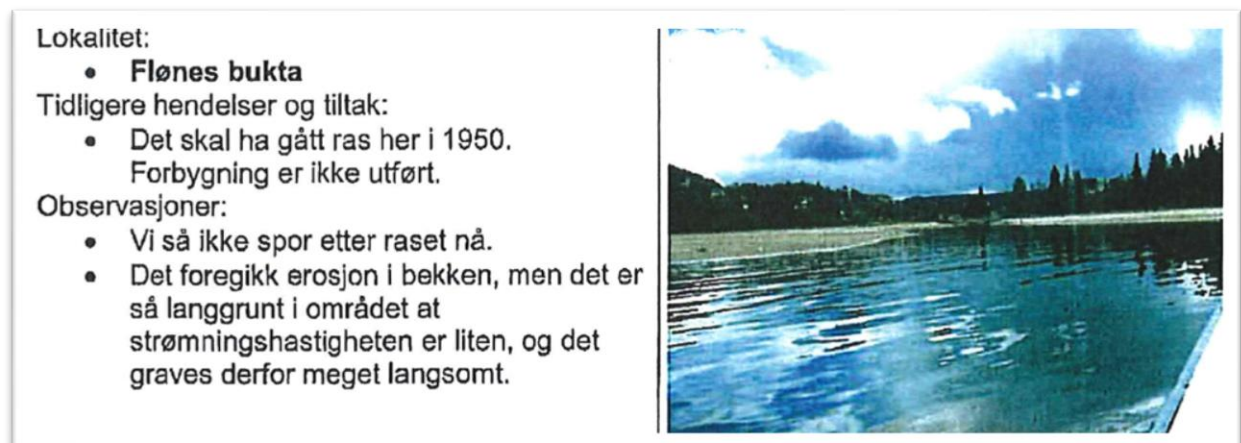
Figur 1 Flønesbukta. Bilde og beskrivelse fra tilsyn i 2007

Status 2019: Området ser ut til å ha akseptabel stabilitet (Blakking av vann ved sønnavind.) Erosjon i bekkeløp holdes under oppsikt.

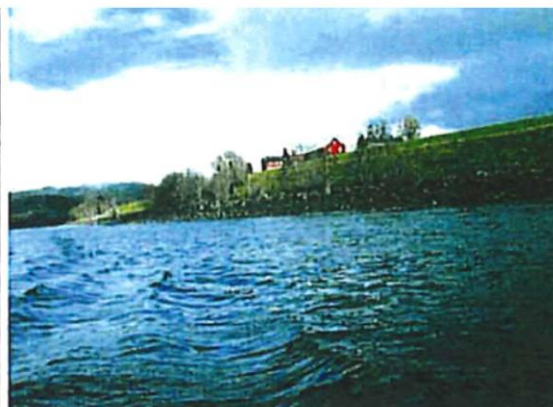
Figur 4 Sirum 2007

**Status 2019:** Den sikrede delen av Sirumområdet står seg godt. Det usikrede er eksponert for/påkjennes av erosjon. Overvåkes ihht tiltaksplanens pkt. 2.1.3 og 2.1.4.

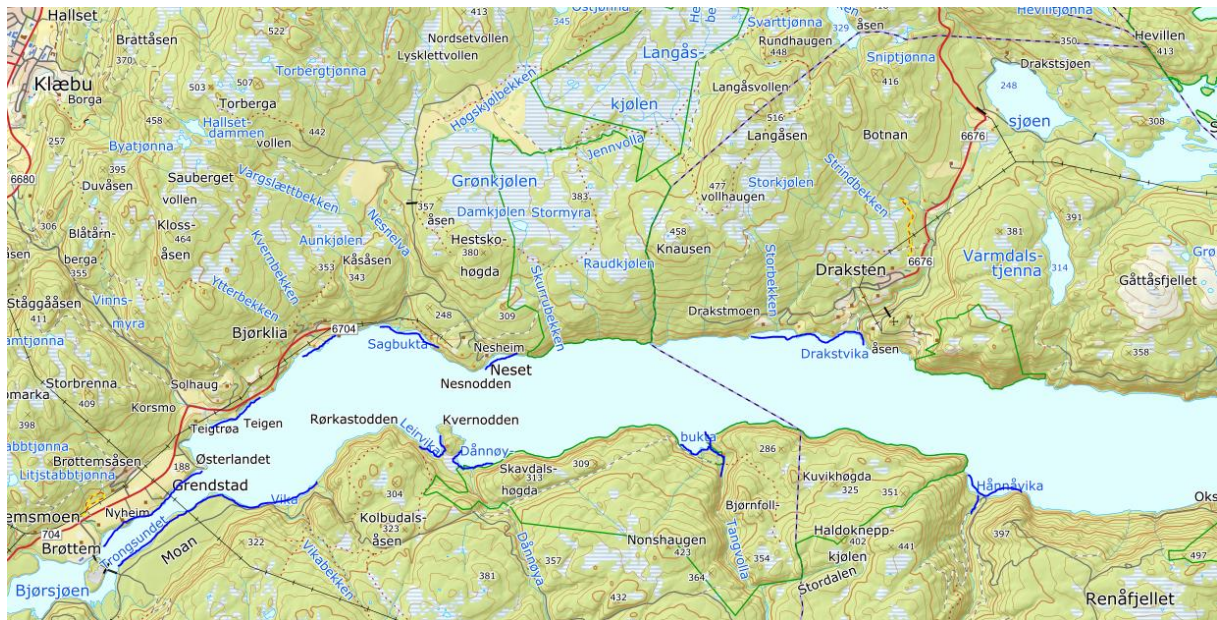
Figur 10 Selbusjøen erosjonsskader i vestre del

Dette området er i liten grad omtalt i tiltaksplanen med unntak av pkt. 2.1.18 Dragsten. Kartutsnittet fig. 10 viser områder påvirket av bølgeerosjon som er registrert ved våre tilsyn.

Det man ser nå etterhvert er eksempler på utvasking av vegetasjon i strandlinja, det synes som om en jevnt høyere sommervannstand også påvirker strandsonen her. Dette forslås holdt under oppsikt uten å spesifikt konsentrere dette om enkelte lokaliteter.

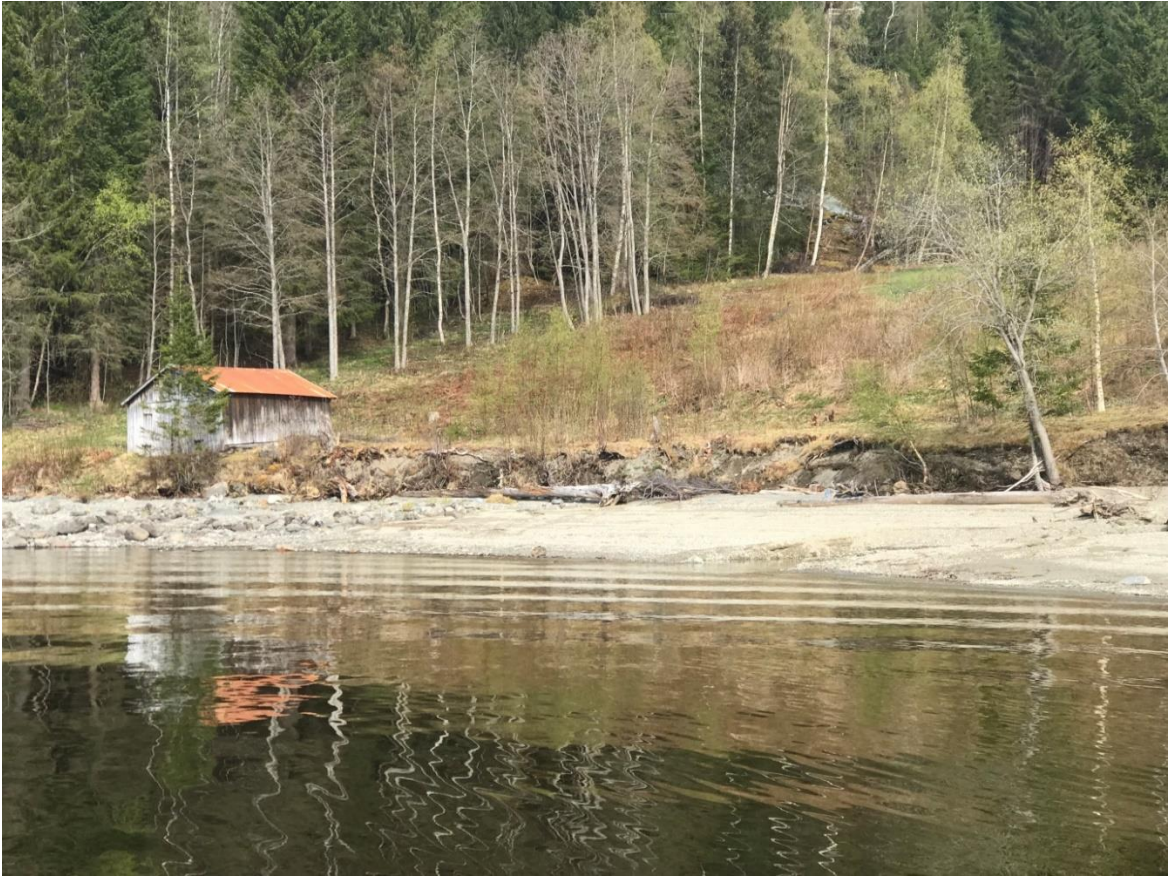
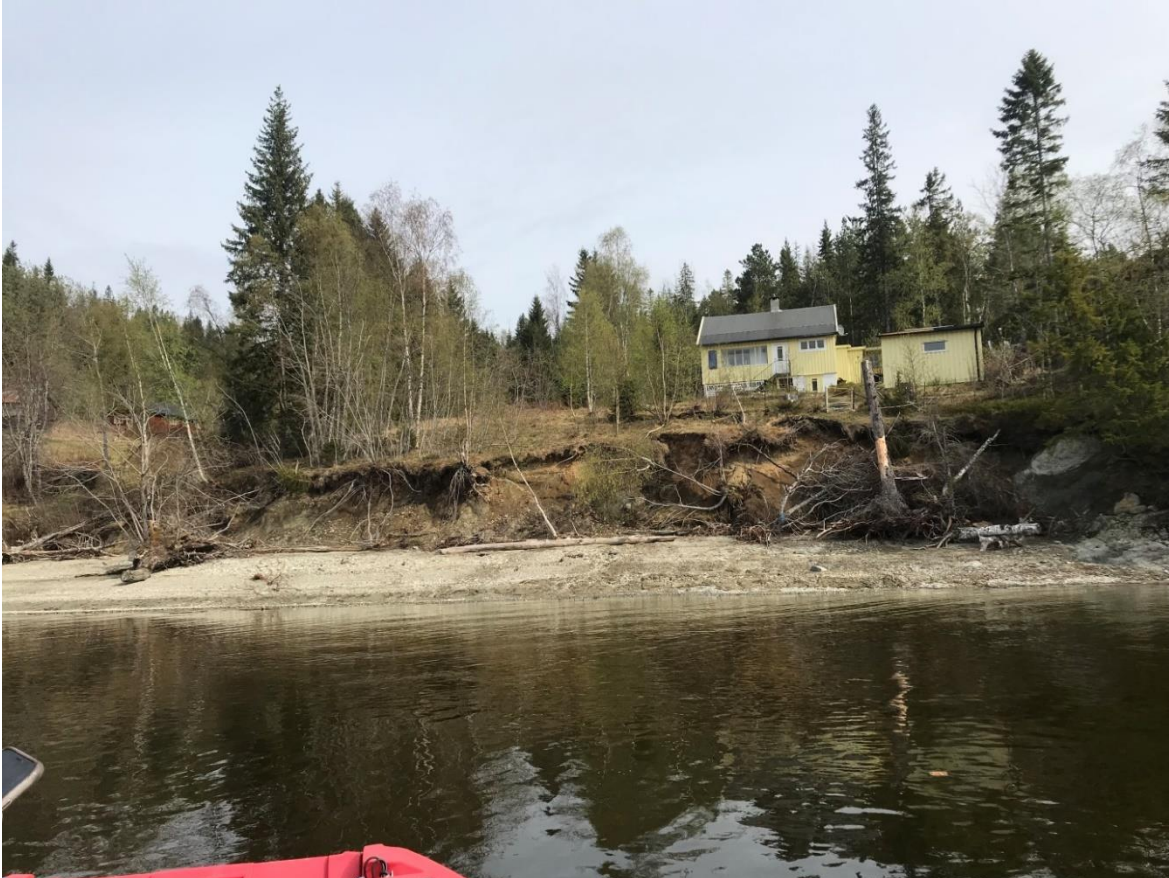
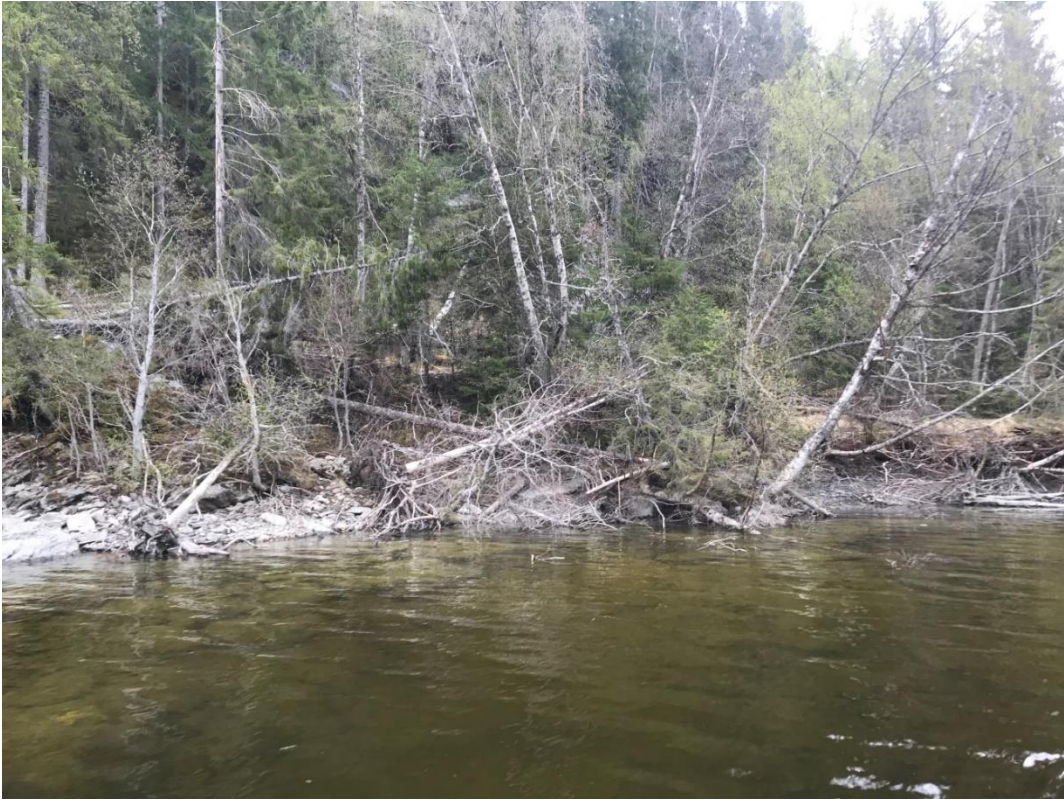
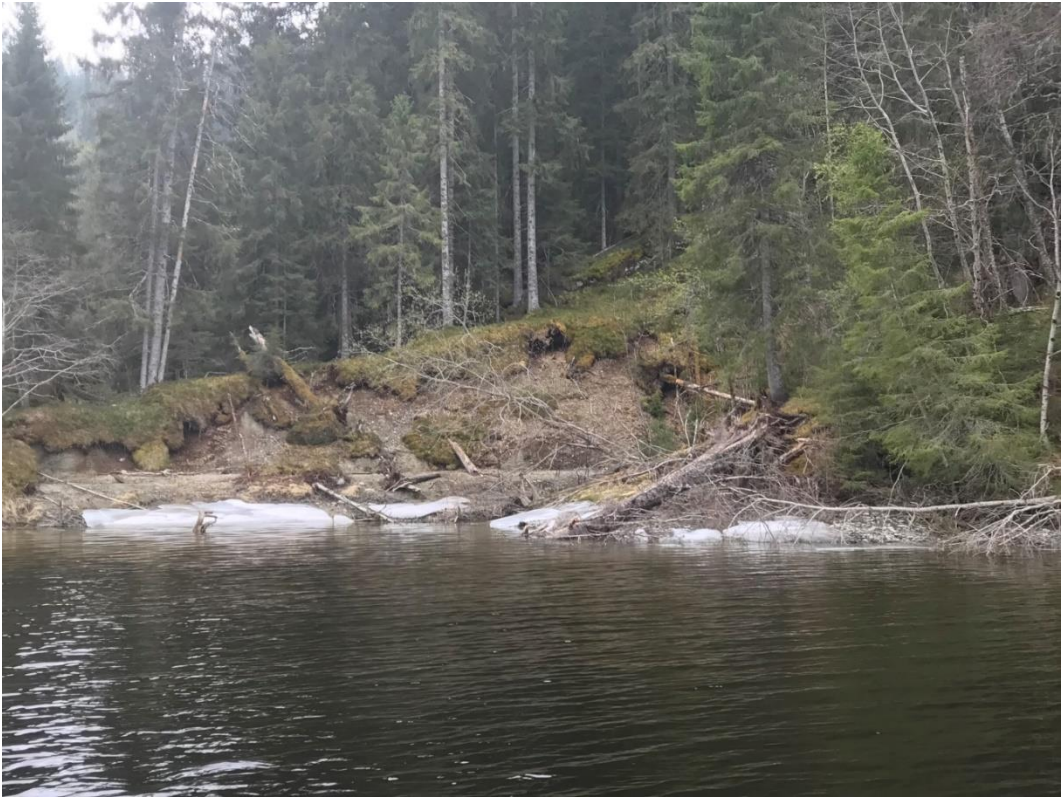
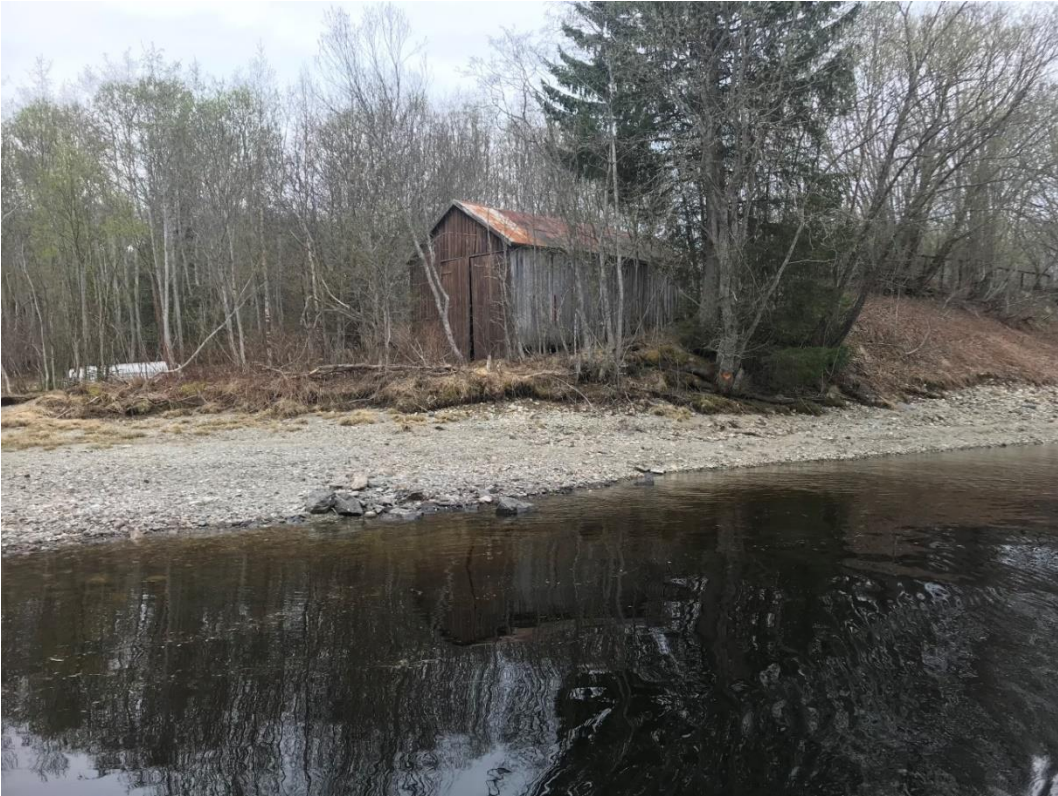
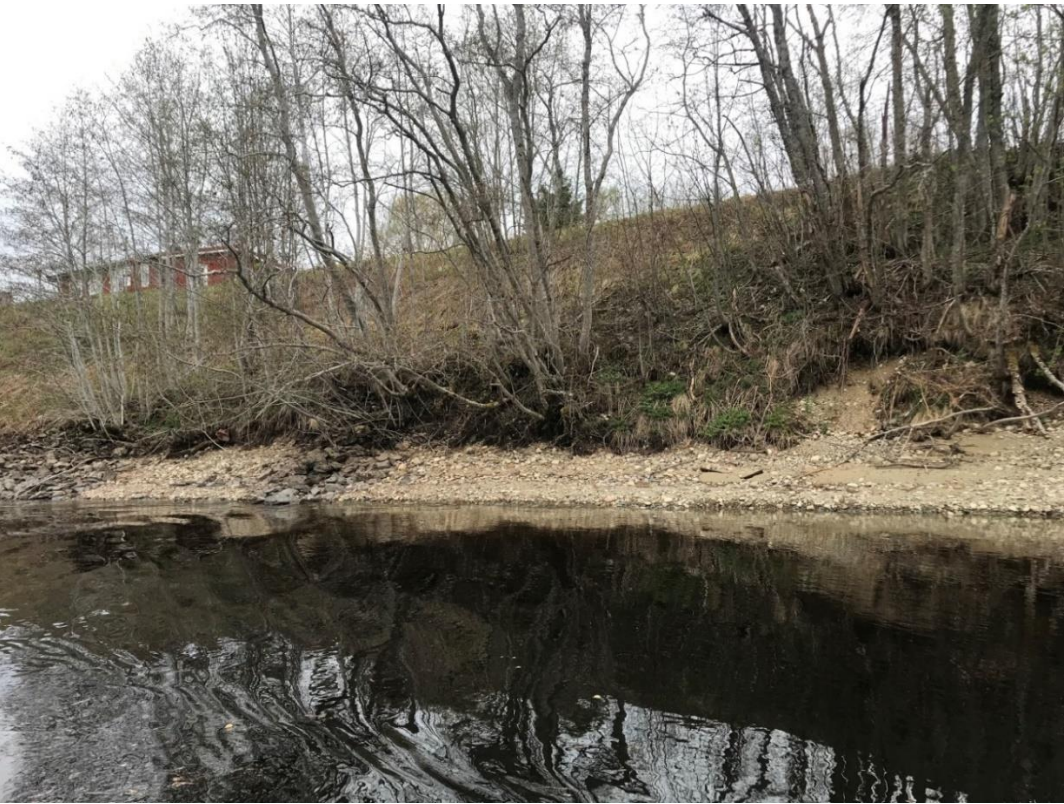
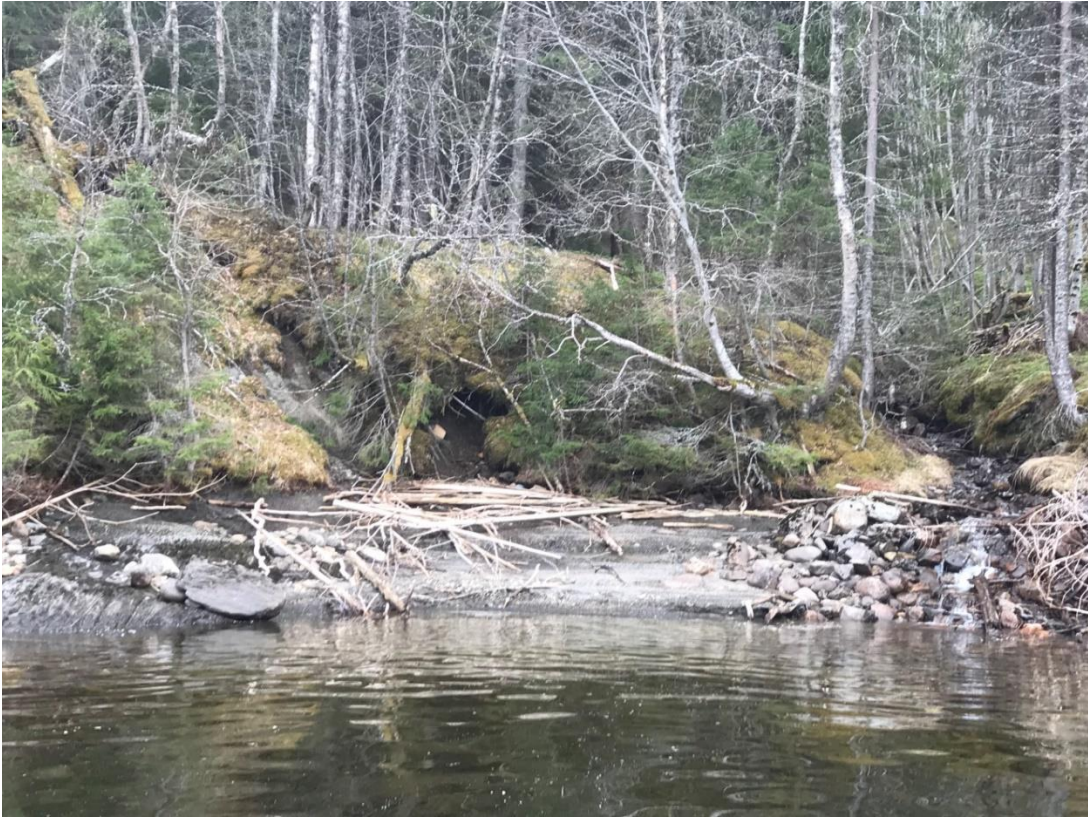
Observasjoner vist på de flg. foto fra 2019 (fig 11-17) er gjort på steder innenfor områdene som er avmerket på kartet (blå linjer)

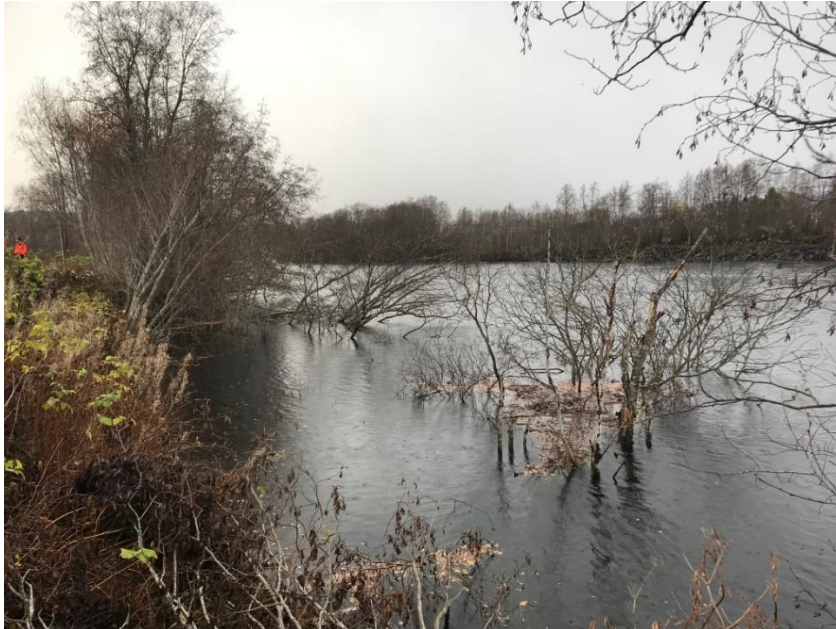
*Figur 18 Nea*

Se tiltaksplanens pkt. 2.1.15. Erosjonsskade ved idrettsbane omtalt i tiltaksplanen eskalerte høsten 2018 og det gikk et større ras på elva (800-1000 m<sup>3</sup>).

Dette ble utbedret umiddelbart da det var stor risiko for videre utglidning. Noe sikringsmuring gjenstår i påvente av lav vannstand. Utføres vinteren 2020.

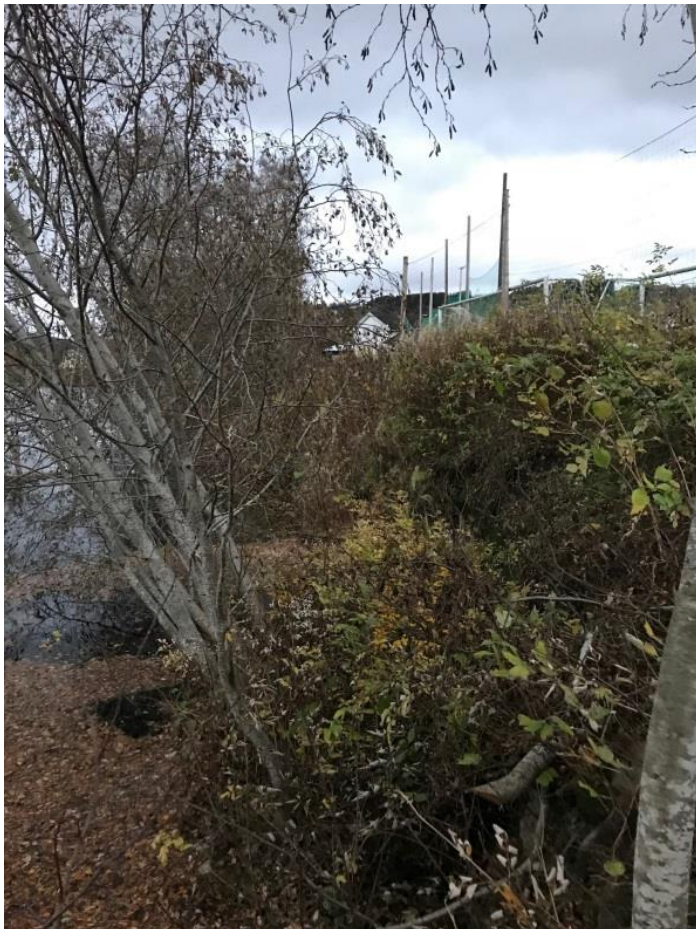
*Figur 19 Nea 2019 østre side ved idrettsbane. Utgliding nå reparert.*

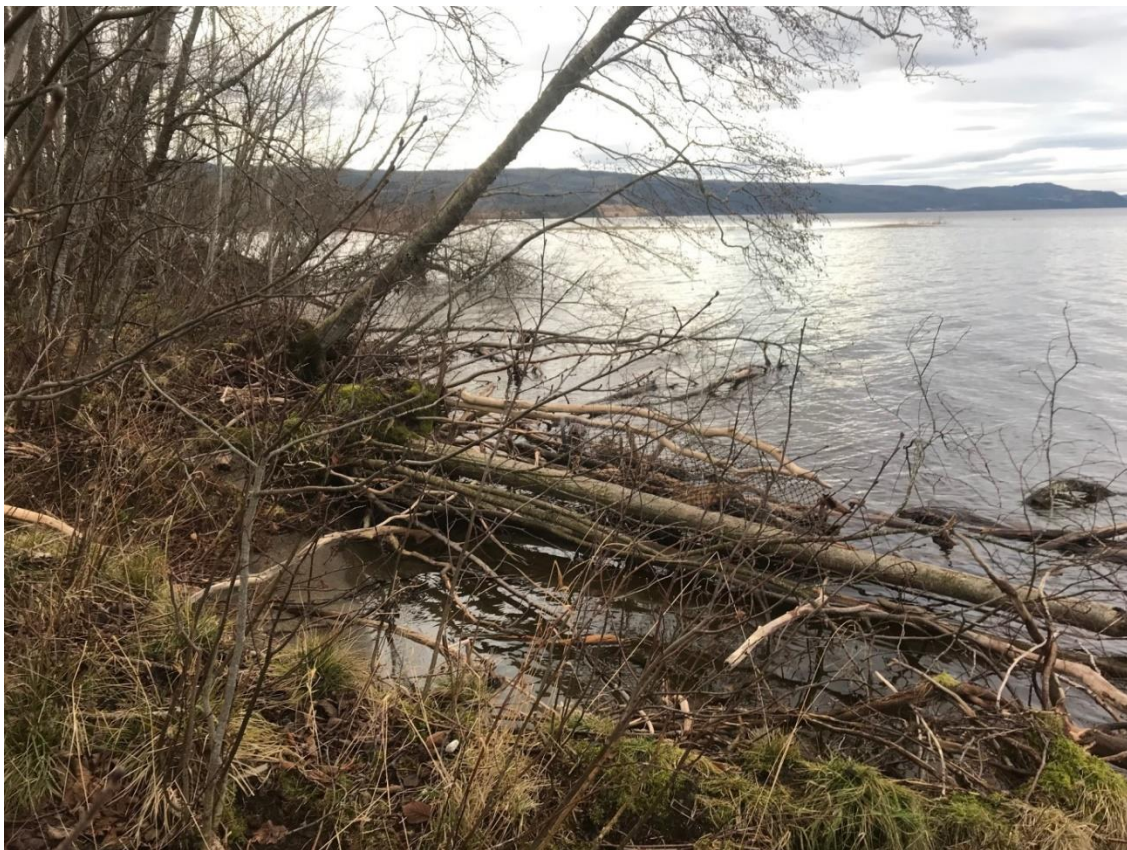
I tillegg til dette pkt.et er det registrert ersjonsskader på Årsøya's nordre og søndre sone av nyere dato. Dette anbefales holdt under oppsikt. Store deler av øya er påkjent av Nea med stor vannføring/hastighet samt bølgeerosjon.

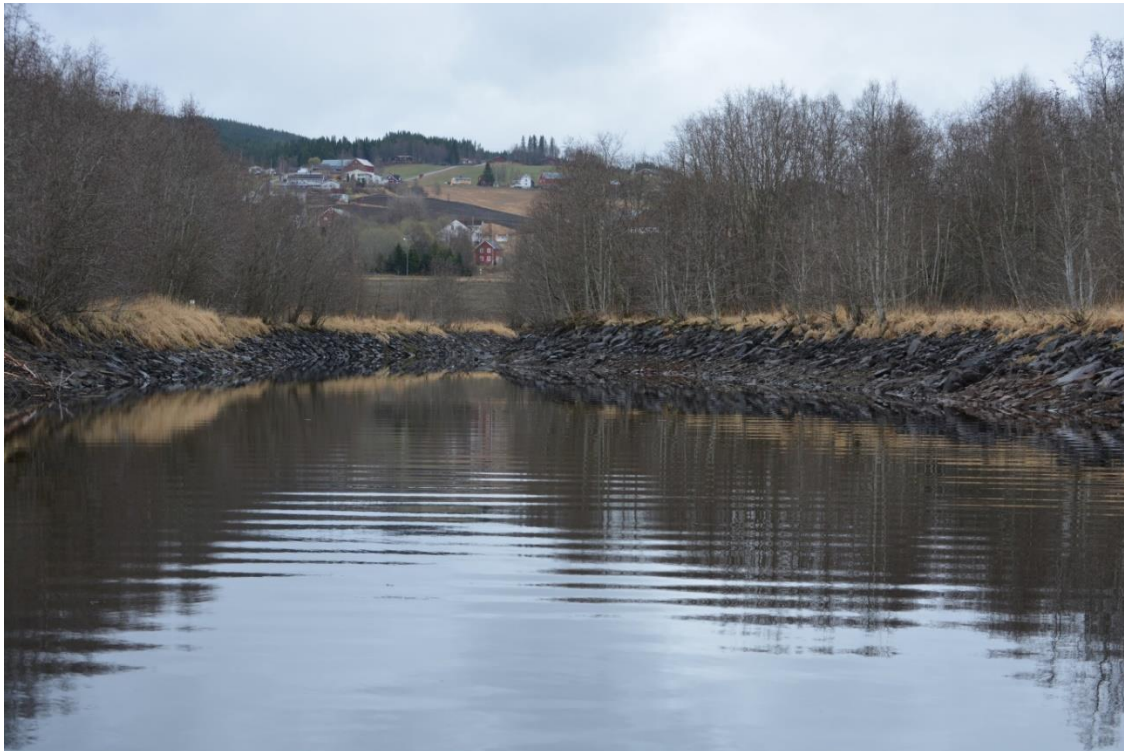
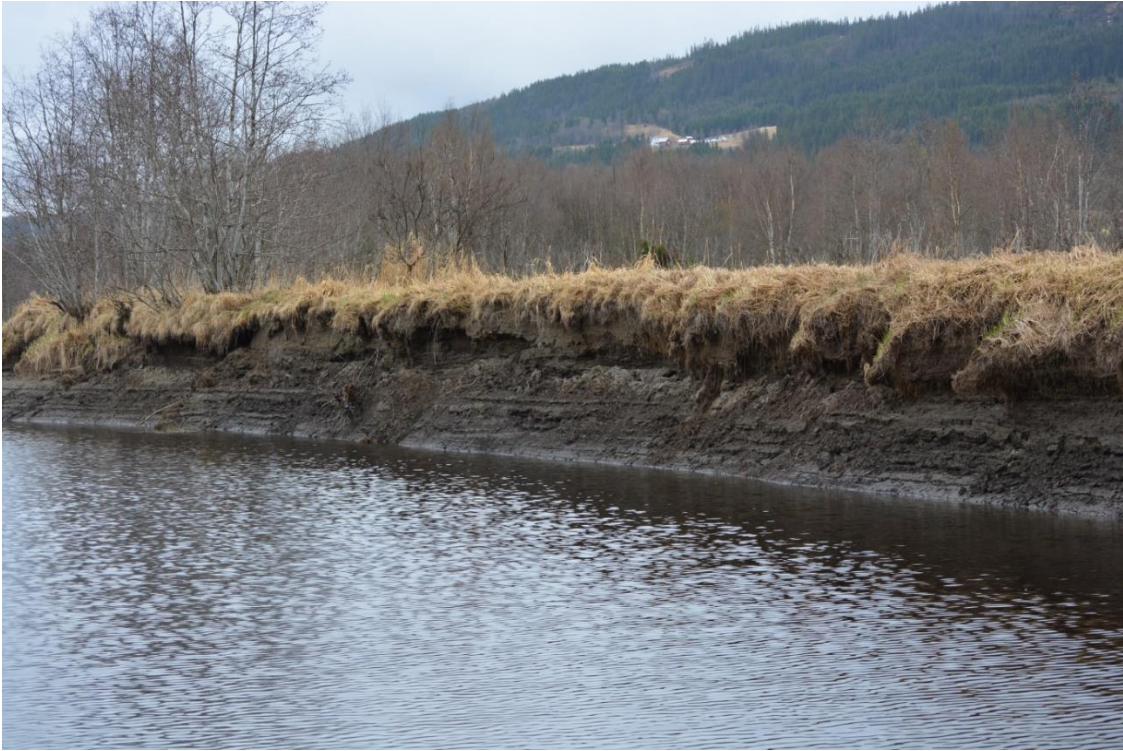
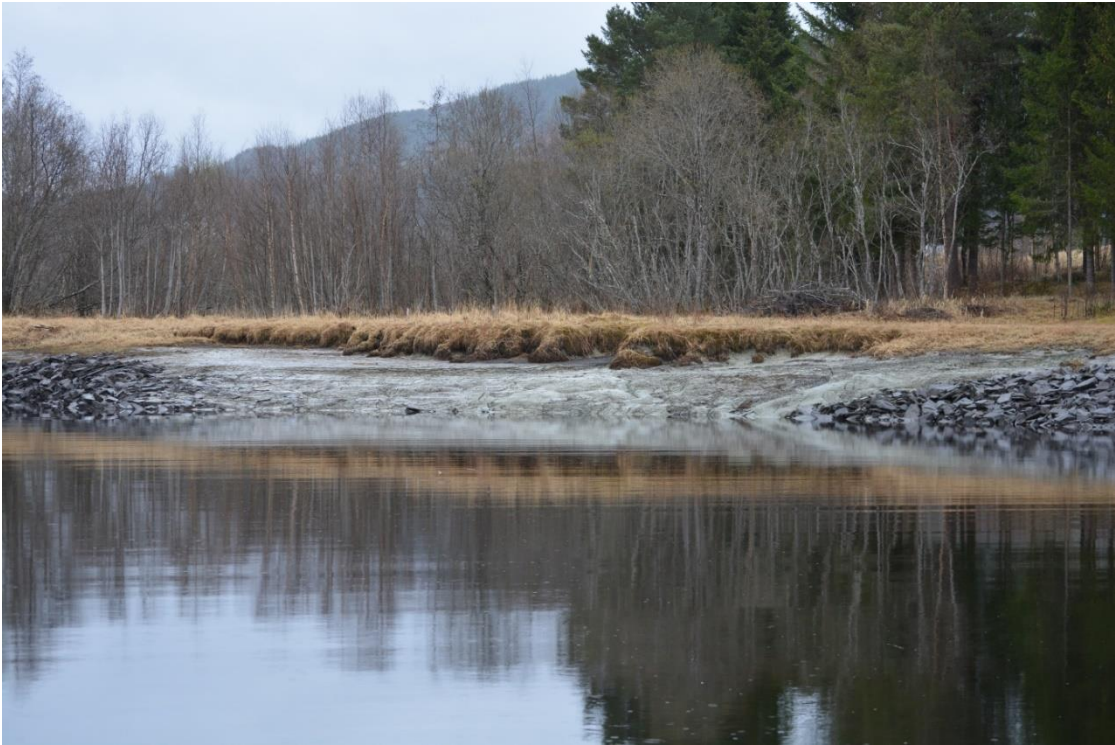
Det som er sikret i elve- og bekkeleier står godt, de usikrede deler er utsatt for erosjon jfr tiltaksplanen. Overvåking fortsettes.
