# Status pr. 1.10.2019. Vurderinger og dokumentasjon fra utførte interne tilsyn og gjennomførte tiltak pr. 1. oktober 2019.

Notatet er et tillegg til «Tiltaksplan for Selbusjøen 2017» (Sweco Norge AS) og er utarbeidet av Statkraft Energi AS. Notatet beskriver noen nye områder med erosjonsproblematikk som ikke er omtalt i Tiltaksplanen, og gir en oppdatering av status på noen av de områdene som er beskrevet i planen.

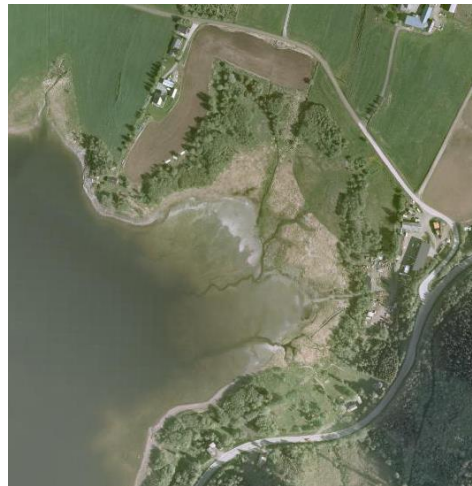
### **Uglandbekken nr. 20 (Lomtjennbekken):**

**Status 2019:** Bekken ble senket og delvis lagt i kulvert i 2018/19.

Tiltaket ble gjennomført med grunneier som tiltakshaver. Omtalt i tiltaksplanen pkt. 2.1.20.
